## Analisis Spasial Kerusakan Infrastruktur Jembatan Pasca Galodo menggunakan GIS Sebagai Dasar Pemodelan BIM (Studi Kasus: Kecamatan Pauh, Kota Padang)

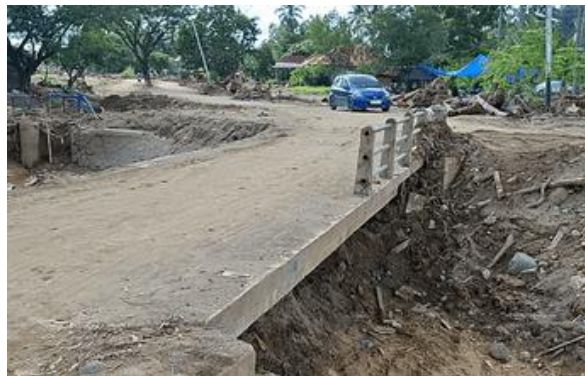
Gambar 3. Kondisi Jembatan Irigasi 1 setelah galodo bulan November 2025

Kondisi jembatan Irigasi 1 setelah banjir dan galodo terjadi, bagian tepi jembatan mengalami pengikisan yang cukup dalam, sehingga terlihat seperti “tergerus” dan kehilangan penopang tanah di sekitarnya. Banyak material seperti batu, kayu, dan sisa-sisa puing yang menumpuk. Dinding saluran yang sebelumnya terlihat rapi kini tampak rusak di beberapa bagian, menunjukkan bahwa aliran air saat banjir dan galodo cukup kuat, sehingga merusak struktur yang ada.

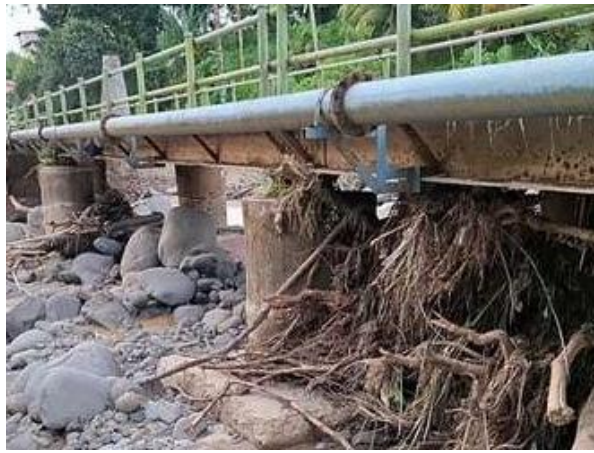
Gambar 4. Jembatan Koto Panjang Limau Manis

Dari Gambar 3. diatas diketahui bahwa pada bagian bawah jembatan Koto Panjang Limau Manis (gelagar dan balok) terdapat retak terutama antara pondasi dan balok. Terdapat banyak material saat galodo terjadi seperti kayu yang tersangkut di jembatan. Material ini memberikan tekanan pada struktur jembatan yang membuat jembatan semakin tidak kokoh.

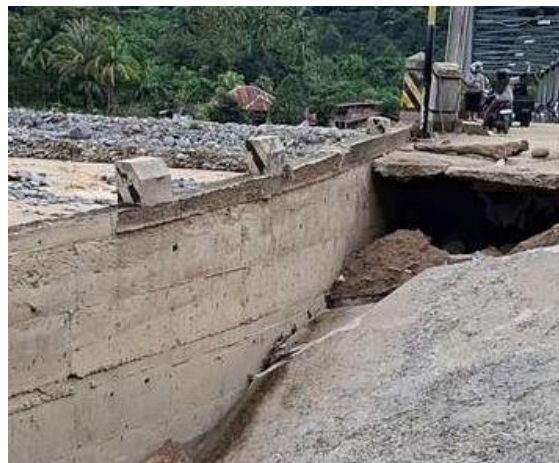
Gambar 5. Jembatan Koto Tuo

Kondisi Jembatan Koto Tuo setelah galodo bulan November 2025, terdapat banyak kerusakan. Dari Gambar 4. di atas dapat dilihat bahwa di sisi kiri jalan menuju jembatan terlihat dinding beton penahan tanah sudah miring dan area sekitarnya menunjukkan bekas gerusan yang cukup kuat. Terdapat jalan yang amblas dan elemen pembatas yang bergeser dan tidak lagi berada pada posisi semula. Di sekitar jembatan terlihat banyak material batu dan kerikil yang mengendap.

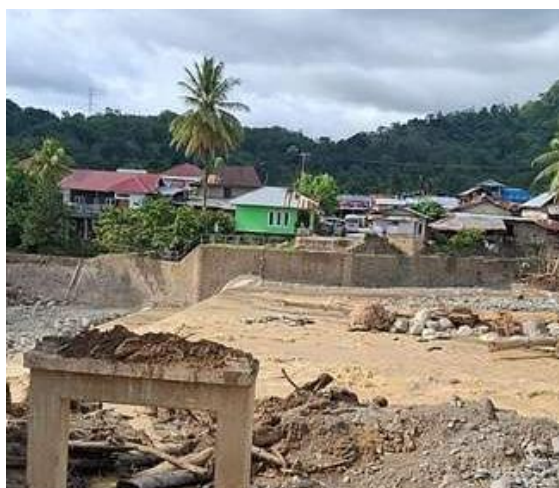
Gambar 6. Jembatan Lambung Bukik

Dari Gambar 5. di atas dapat dilihat bahwa akibat galodo pada bulan November 2025 membuat jembatan di Kelurahan Lambung Bukik terputus. Pondasi jembatan juga tidak layak digunakan lagi dan harus dilakukan uji kekuatan struktur untuk dapat digunakan kembali dengan nilai kerusakan jembatan lebih dari 60 %.
