Artikel penelitian (Teknik mesin)

Pemeliharaan *Coupler* dengan Metode RCM (*Reliability Center Maintenance*) di PT XYZ

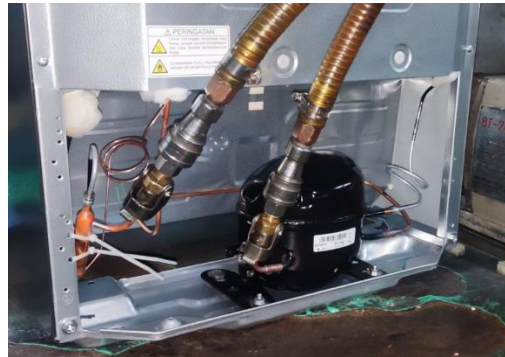
Gambar 1. Injeksi Freon

1. Menghubungkan sistem pendingin dengan pompa vakum untuk evakuasi udara (target tekanan: 500–1000 μmHg).
2. Memfasilitasi injeksi refrigeran (freon) dengan tekanan standar.

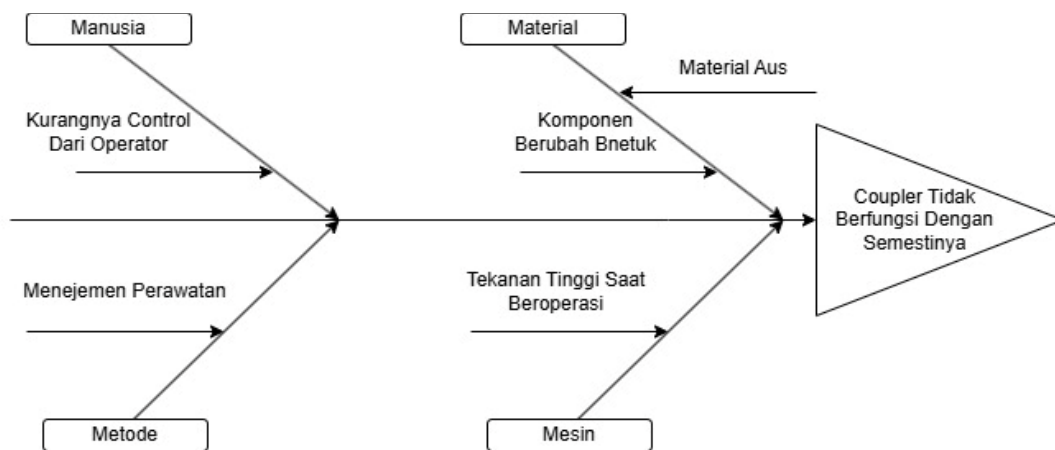
Gambar 2. Fishbone Diagram

3. Analisis Kegagalan: Menggunakan Fishbone dengan parameter Materials, Machines, Man, dan Methods untuk mengidentifikasi penyebab kerusakan seperti keausan shield, patahnya chuck, dan deformasi sleeve.

Berdasarkan *Fishbone diagram* faktor utama kerusakan *coupler* adalah:

1. Material

material dapat mengalami keausan seiring waktu akibat pemakaian intensif. Keausan ini mengurangi daya tahan dan kinerja komponen, menyebabkan perubahan bentuk atau hilangnya kemampuan fungsi, seperti mencengkeram pipa tembaga atau menjaga kebocoran pada proses evakuasi dan injeksi.

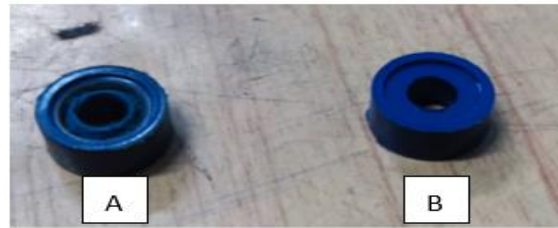
Gambar 3. Sheild

- a. Shield: Material ABS menunjukkan ketahanan lebih baik daripada HIPS (Gambar 3)
 - b. Chuck: Desain ulang dengan baja karbon tinggi direkomendasikan untuk mencegah patah (Gambar 4)
 - c. Sleeve: Pelatihan operator menghindari penggunaan alat kasar, mengurangi deformasi hingga 30%.

- b. Pemeriksaan shield harus melibatkan pengecekan kondisi permukaan dan keausan material ABS (atau HIPS, tergantung pada jenis yang digunakan). Kerusakan pada shield dapat menyebabkan kebocoran udara atau refrigeran, yang akan memengaruhi performa pendinginan. Pengamatan terhadap ketebalan material shield juga diperlukan untuk memastikan bahwa tidak ada keausan yang berlebihan yang dapat mengarah pada kegagalan fungsional.

- b. Shield harus diganti setiap 1 minggu atau lebih cepat jika ditemukan kerusakan pada material atau ketebalan shield yang sudah berkurang secara signifikan. Penggantian yang tepat waktu akan mencegah kebocoran yang dapat merusak sistem secara keseluruhan.

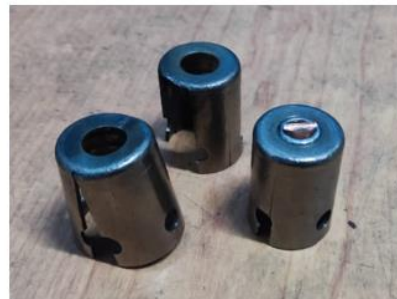
Gambar 5. Sleeve

2. Mesin: Tekanan operasional tinggi (>50 bar) menyebabkan retak pada *sleeve*

3. Manusia: Kesalahan operator (e.g., memukul *sleeve* saat pipa tersangkut).
4. Metode: Kurangnya inspeksi rutin dan prosedur PM yang terstandar.

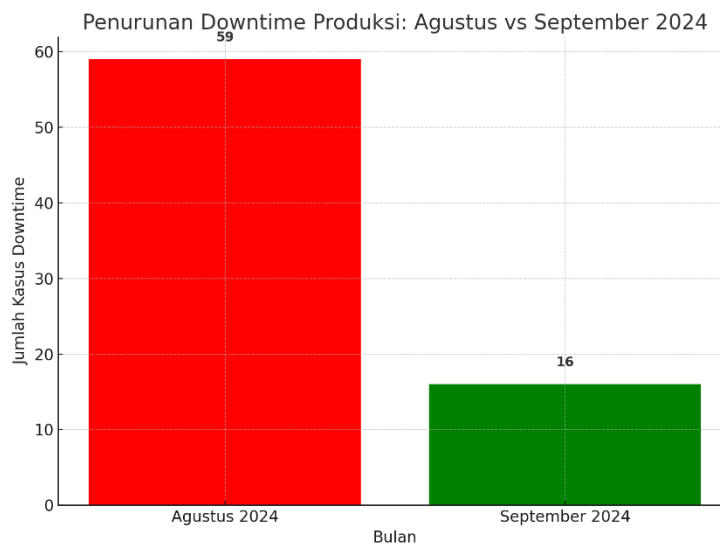
Gambar 6. Penurunan Downtime Produksi pada bulan Agustus dan September

Grafik ini menggambarkan penurunan signifikan dalam jumlah kasus downtime, yang menunjukkan efektivitas dari penerapan metode RCM

1. Peningkatan Keandalan: Penggantian *shield* berkala mengurangi kebocoran hingga 40% (data Agustus–September 2024).
2. Pengurangan Downtime: Inspeksi rutin *chuck* menekan kerusakan tak terduga dari 59 kasus (Agustus) ke 16 kasus (September).
