## Analisis Spasial Kerusakan Infrastruktur Jembatan Pasca Galodo menggunakan GIS Sebagai Dasar Pemodelan BIM (Studi Kasus: Kecamatan Pauh, Kota Padang)

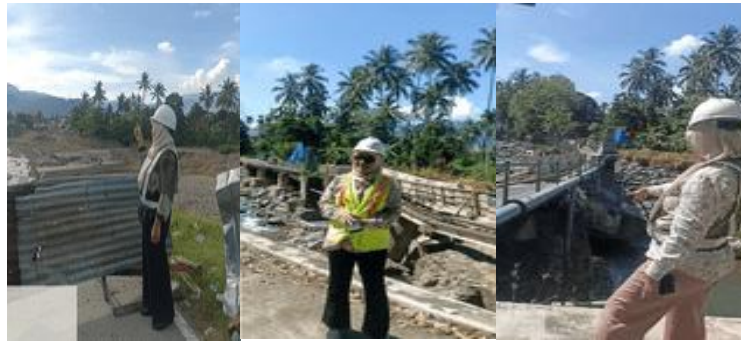
Gambar 2. Survey kondisi infrastruktur jalan dan jembatan ke Kecamatan Pauh, Kota Padang

Penelitian ini dilakukan dengan survei langsung ke lapangan untuk melihat kondisi jalan dan jembatan setelah bencana galodo tahun 2025 di Kecamatan Pauh, Kota Padang.

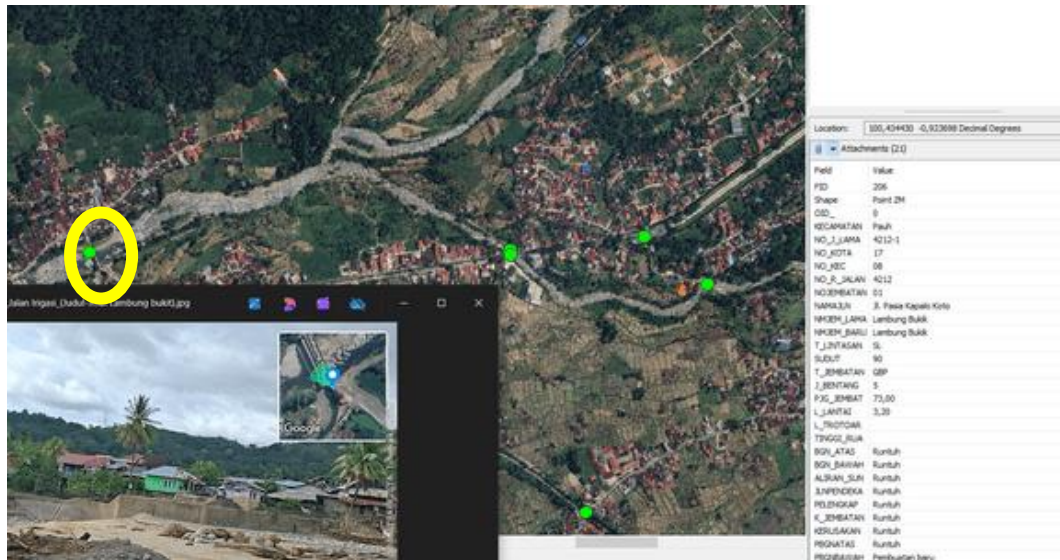
Gambar 7. Analisis Jembatan Lambung Bukik

Dalam *software* GIS dilakukan pengimputan data yang telah diperoleh dari survey lapangan, seperti terlihat pada gambar 6. di atas, tanda kuning menunjukkan lokasi jembatan Lambung Bukik yang telah dikombinasi antara data spasial dengan data atribut yang saling terintegrasi. Secara spasial, data jembatan direpresentasikan dalam bentuk titik-titik lokasi (*point*) yang tersebar di sepanjang aliran sungai di Kecamatan Pauh, Kota Padang, dengan masing-masing titik memiliki koordinat geografis dalam format derajat desimal. Sementara itu, data atribut yang menyertainya memuat informasi yang cukup lengkap, meliputi identitas jembatan serta informasi administratif seperti kecamatan (Pauh) dan Kelurahan atau kawasan Lambung Bukik. Selain itu, juga terdapat informasi detail jembatan, seperti nama jalan (misalnya Jl. Pasia Kapalo Koto), panjang jembatan, dan lebarnya. Data ini juga mencakup kondisi fisik struktur yang terdampak bencana, di mana beberapa komponen seperti bangunan atas, bangunan bawah, dan pelengkap. Dalam *Software* GIS juga dilengkapi dengan data pendukung berupa citra satelit sebagai *basemap* dan dokumentasi foto lapangan yang terhubung langsung dengan titik lokasi, sehingga memberikan gambaran nyata kondisi di lapangan. Dengan demikian, data ini memudahkan analisis kebencanaan, karena mampu menggambarkan lokasi, karakteristik, serta tingkat kerusakan infrastruktur secara komprehensif dalam satu sistem terpadu. Data ini juga menjadi dasar untuk membuat reka model infrastruktur dengan konsep *Building Information Modelling*.
